葛飾区総合庁舎整備のあり方検討委員会

中間とりまとめ

平成 22 年 11 月

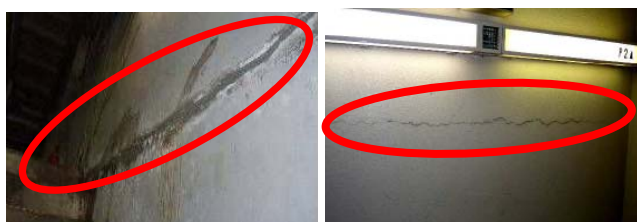
総合庁舎の壁や床はクラック（ひび割れ）などの経年劣化が目立ち、地盤沈下による建物への影響も見られる。また、地盤が弱いことから、新館を建設する際に軽量コンクリートが使用されているため、コンクリートの中性化が早く進行し、その結果、建物の耐用年限が3～4年短くなると予想される。

壁のクラック（ひび割れ）が目立つ

雨漏りの痕

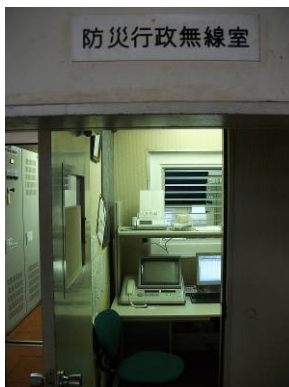
加えて、総合庁舎は、被災時に災害対策活動の司令塔となる必要があるが、防災無線等の機器が設置されている諸室の面積は約 60 m²と非常に狭い。また、防災無線室の出入口が非常に狭く、災害時に対策本部が設置される会議室など防災関連スペースとの連携が十分に図れるかどうか懸念される。

狭い防災無線室

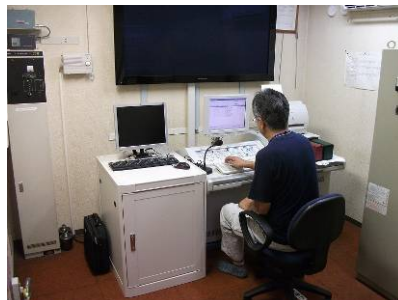
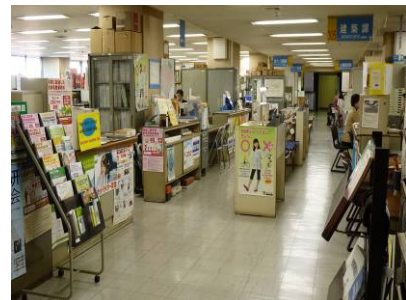
窓口スペースや待合スペースが狭く、待合スペースと通路が共用になっている箇所が多いなど、区民サービスを提供するためのスペースが非常に狭い。また、職員の執務スペースについては、都税事務所と区役所を比較すると、区役所が狭隘であることがわかる。

廊下と共有する窓口スペース

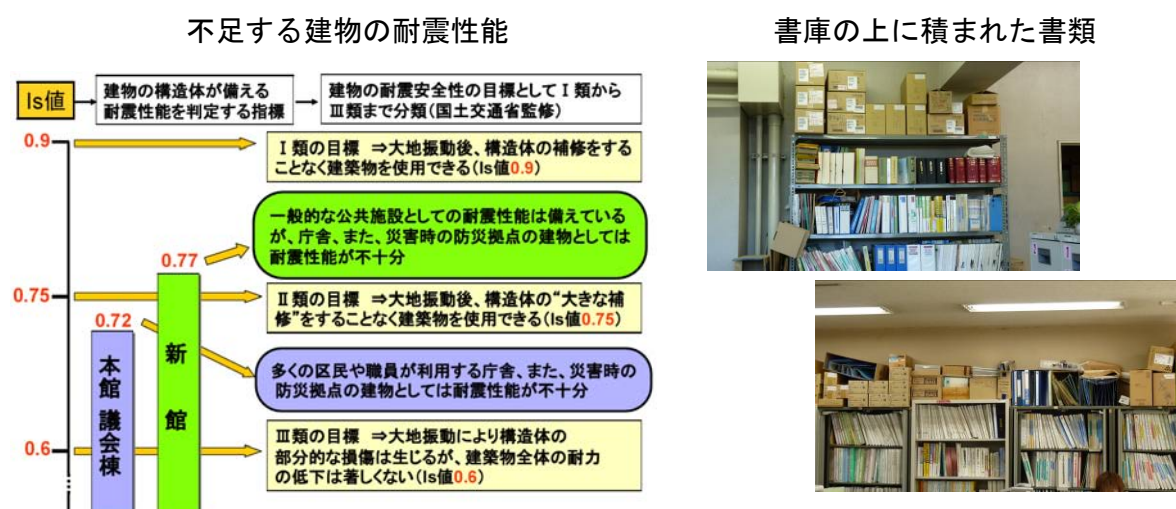
葛飾区は特に防災に力を入れるべき区である。総合庁舎の耐震診断を行った結果、本館・議会棟については、防災拠点として必要な耐震性能に達していなかったため耐震補強工事を行ったが、現状では一般的な公共施設の目標性能(Is値0.75)を満たしていない状況である。また、新館についても防災拠点としての耐震性能(Is値0.9)は満たしておらず、大規模震災時に建物の構造体が損傷する危険性が残る。

注) 災害応急活動に必要な庁舎等の建物としては Is 値 0.9 が必要とされているが、耐震補強後の Is 値は本館が 0.72、新館が 0.77 であり、目標値に達していない。

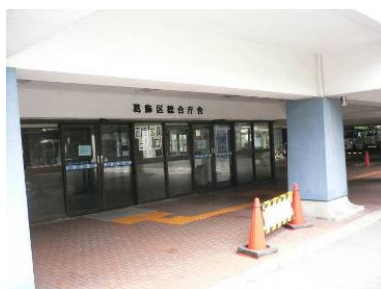
議場傍聴席への急な階段

わかりにくい庁舎入口

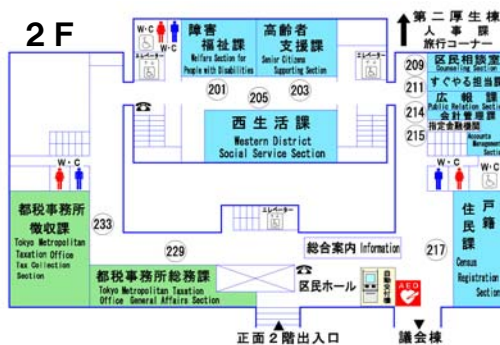
昭和37年に本館・議会棟が建てられた当時はバリアフリーへの配慮という考え方がなかったため、後からスロープや手摺をつけた施設となっている。また、総合庁舎内の通路が「口の字」状に配置されており、来庁者が方向感覚を見失いやすい。

方向感を見失いやすい動線配置
