土壌汚染情報公開台帳別紙1

土壌汚染状況調査(概況調査)報告書
葛飾区立石2丁目敷地
令和2年12月

葛飾区立石2丁目敷地における
土壌汚染状況調査(概況調査)
調査地点図

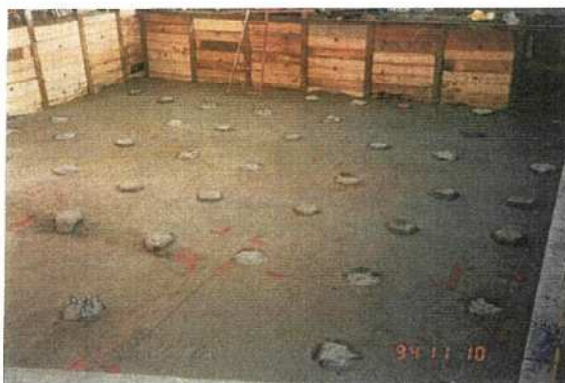
(写真A: 深度1.5m付近の基礎状況①)

なお、ご提供情報によれば、現在の建物を建築する際に地盤改良の一貫として、深度1.5m付近にコンクリートの基礎を設置し、その上に排水貯槽を設置したとのことである(写真A、B、C参照)。

このため、汚染のおそれが生じた場所の位置である排水貯槽直下は、深度1.5m付近に存在するコンクリート基礎の直下とした。

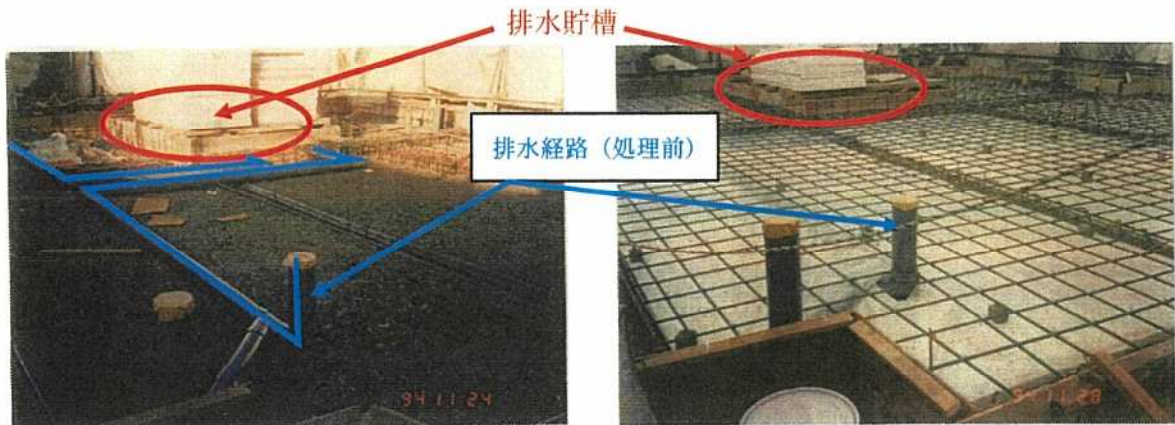
また、処理前の排水が流れる配管については、建築時の写真(写真C、D、E、F参照)によれば、配管を覆うような形でコンクリートを打設していることが確認できる。よって、処理前の排水が流れる配管の汚染のおそれが生じた場所の位置については、現地表面とした。

(写真C: 排水経路(処理前)の設置状況①)

(写真D: 排水経路(処理前)の設置状況②)

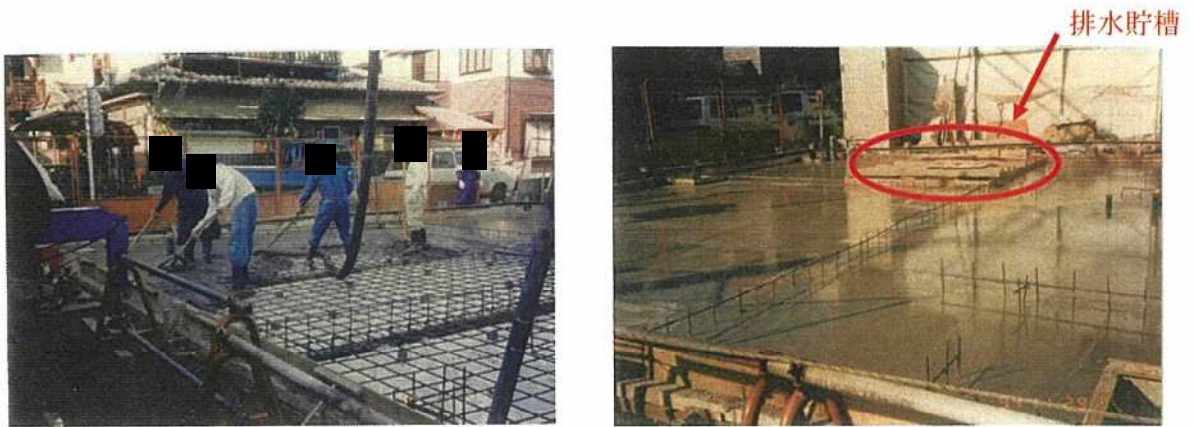
(写真E: コンクリート打設状況①)

(写真F: コンクリート打設状況②)

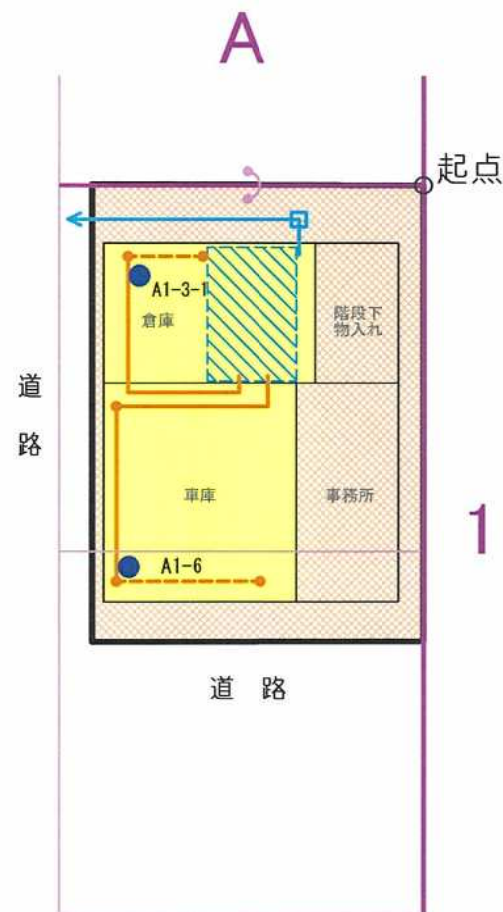
図-2-2

シアン、セレン、鉛、ほう素の使用等が確認された1階倉庫(薬品棚、廃棄物置場等)、1階車庫(排水経路(処理前))の範囲について、シアン、セレン、鉛、ほう素による『土壤汚染が存在するおそれが比較的多いと認められる土地』と区分し、単位区画毎に土壤調査を実施した。

- ・現地表面：2地点(図-2-2参照)
- ・地下部：2地点(図-2-3参照)

葛飾区立石2丁目敷地における
土壌汚染状況調査(概況調査)
調査地点図
