# 西水元地区震災復興まちづくり訓練 第2回

## ～復興の手がかりを探そう～

令和7年12月13日（土）14：00～16：30

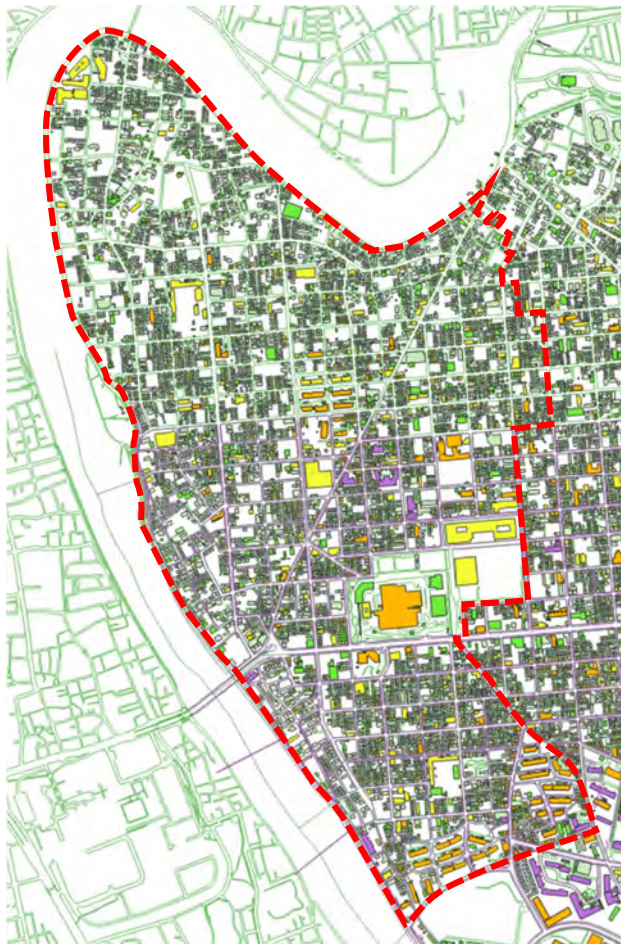
- 低層（地上1階）
- 低層（地上2階）
- 低層（地上3階）
- 中層（地上4～7階）
- 高層（地上8～15階）

地区の大部分は3階建て以下の低層建物となっています。都営住宅等の集合住宅は中層建物が主体ですが、地区中央部と南部には、8階建て以上の高層住宅も一部みられます。

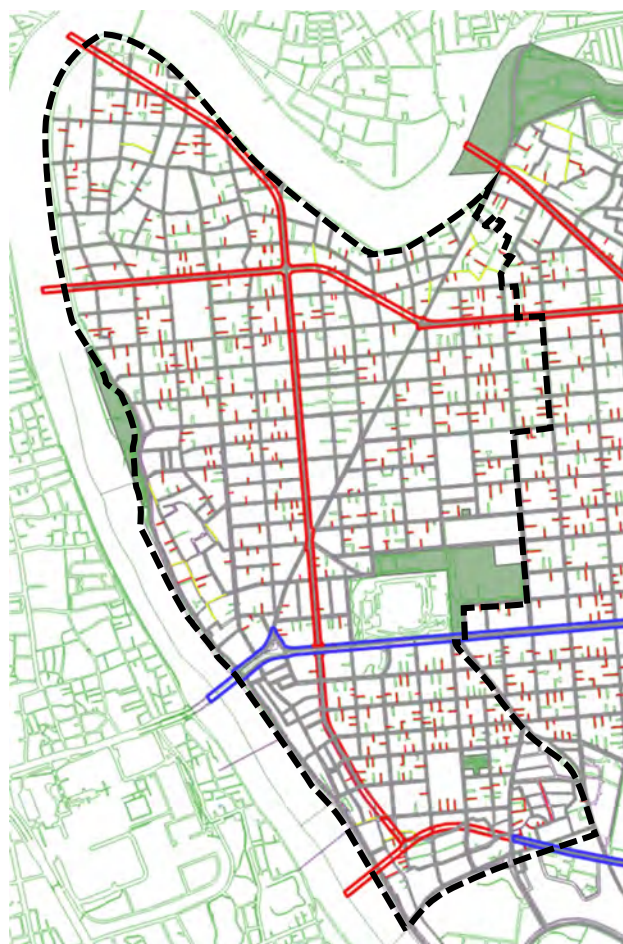
- 道路法による道路
- 都市計画道路(事業完了)
- 位置指定道路
- 二項道路
- 公園緑地
- 都市計画道路(事業完了)
- 都市計画道路(事業未完了)

全体的には「道路法による道路」がほぼ一定間隔で整備されているものの、街区が大きめであるため、「位置指定道路」が多くみられます。これらの道路の大部分は、行き止まり道路となっています。なお、「二項道路」は幅4m以下の狭い道です。

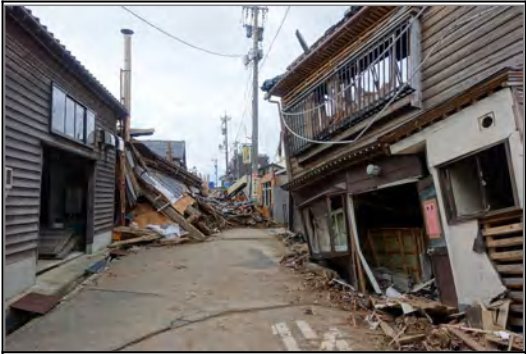
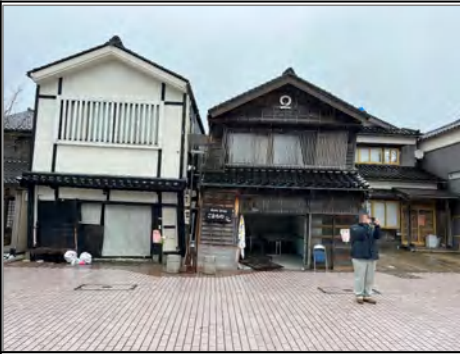
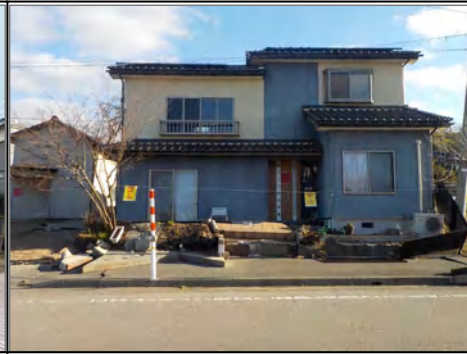
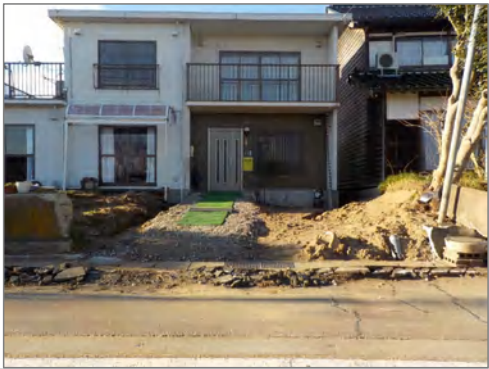
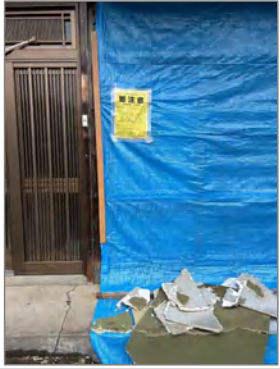
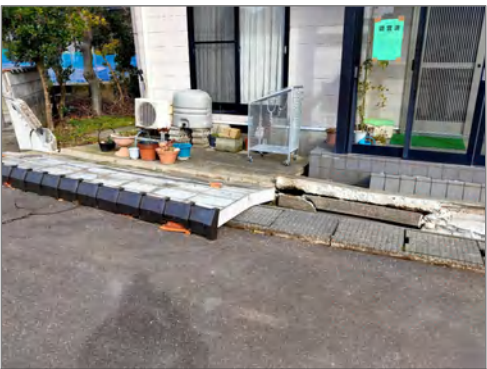
## ①応急危険度判定の事例

| 倒壊・地割れ [輪島市] | 損壊・傾斜 [輪島市] | 損壊・地割れ [かほく市] |
| 地割れ [かほく市] | 落下物 [穴水町] | 液状化 [内灘町] |

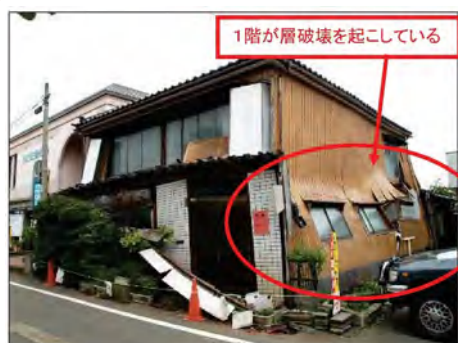
全壊

外観のみで簡易判定

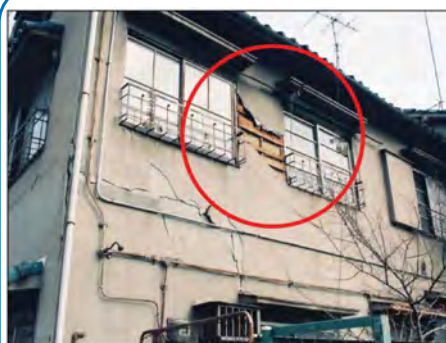
壁：損傷程度50%

部位別の損害割合を合計して住家の被害割合を算出

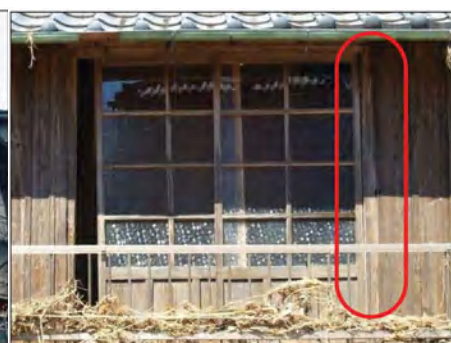
建具：損傷程度25%

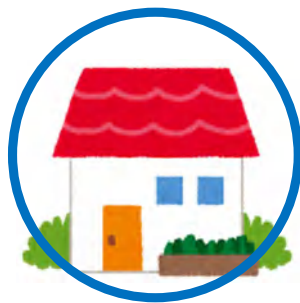
**「木造平屋建て（地下なし）の建物しか建てることができない」**

木造平屋建て  
(地下なし)
